بررسی تاثیر هندسه ابزار بر خواص مکانیکی و شکل گیری عيوب رایج در اتصال لبه روی هم آلیاژهای آلومینیوم در فرآیند جوشکاری هم زن اصطکاکی

در این پژوهش، اثر هندسه ابزار بر خواص مکانیکی و ریز ساختار جوش هم زن اصطکاکی آلیاژ آلومینیوم ۵۴۵۶ که به دو صورت آنیل شده و کار سرد شده مورد استفاده قرار گرفته اند، بررسی شد. نمونه ها با سه پین مخروطی ناقص، مخروطی ناقص با سه شیار عمودی (تری فلوت) و مخروطی ناقص پله دار (با سرعت های دورانی ۶۵۰ و ۵۰۰ دور بر دقیقه و سرعت جوشکاری ۲۵ و ۵۰ میلی متر بر دقیقه) جوشکاری شدند. سپس، این نمونه ها تحت آزمون های کشش برشی و ریز سختی سنجی قرار گرفتند. نتایج نشان می دهد که ابزاری مناسب است که سیلان بهتری ایجاد کند، به نحوی که بتواند عيوب رایج در اتصال لبه روی هم را بهینه کند. بر این اساس، پین تری فلوت را می توان به عنوان ابزار بهینه در نظر گرفت، زیرا نمونه های جوشکاری شده با این پین دارای بالاترین نیروی شکست بوده و نیرویی بیش از ۲۰۰۰۰ نیوتن را تحمل کرده اند که این میزان نیرو از استحکام کششی ورق آلومینیوم ۵۴۵۶ آنیل شده بیشتر است و به همین دلیل نمونه ها از سمت این فلز پایه دچار شکست شده اند.

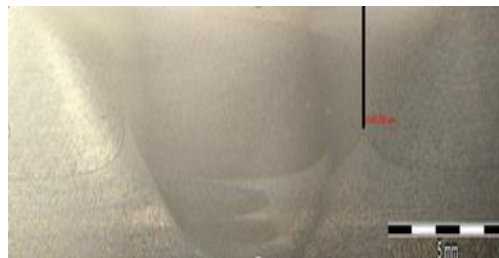
به کاهش بیشتر سیلان عمودی ماده به سمت بالا است. در نتیجه، در این حالت شکست نمونه از فلز جوش رخ داده است. در واقع وجود پله، پیوستگی رزوه ها که عامل اصلی سیلان عمودی مواد به سمت بالا هستند را متوقف می کند. شکل ۴ درشت ساختار این نمونه جوشکاری شده تحت سرعت دورانی ۶۵۰ دور بر دقیقه و سرعت جوشکاری ۲۵ میلی متر بر دقیقه را نشان می دهد.

شکل (۴): درشت ساختار نمونه جوشکاری شده با پین مخروطی ناقص پله دار در حرارت ورودی بالا

میزان ضخامت موثر ورق در این شکل با خط مشکی رنگ مشخص گردیده است. در حرارت های ورودی پائین، میزان نقص پیوند تماسی زیاد بوده و شکست (جدایش) از فصل مشترک دو ورق^۱ رخ داده است. شکل ۵ درشت ساختار این نمونه جوشکاری شده که در سرعت دورانی ۵۰۰ دور بر دقیقه و سرعت جوشکاری ۵۰ میلی متر بر دقیقه را نشان می دهد که نقص پیوند تماسی در فصل مشترک دو ورق به صورت یک منحنی مشکی رنگ نشان داده شده است. به طور کلی جریان گرمای اصطکاکی فاکتور بسیار مهمی در جوشکاری هم زن اصطکاکی است، به دلیل اینکه ریز ساختار دکه جوش به شدت تحت تاثیر گرمای اصطکاک می باشد. دو مکانیزم برای جریان گرمای اصطکاکی در حین این فرآیند وجود دارد [۱۴]:

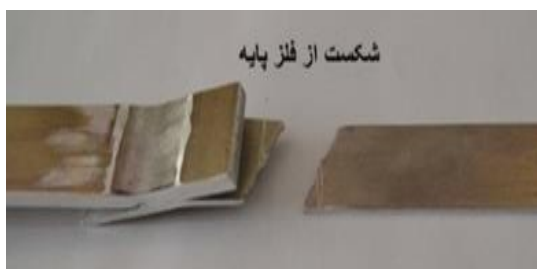
شکل (۱۰): محل شکست نمونه جوشکاری شده با ارتفاع هوک بهینه و طول نقص پیوند تماسی مناسب

اشکال ۸ تا ۱۰ محل شکست نمونه های جوشکاری شده با سه پین مورد استفاده در این پژوهش را نشان می دهد. همانطور که در این اشکال هم مشخص است، سه نوع شکست را می توان برای این نمونه ها در نظر گرفت. در صورتی که تاثیر تخریبی عیب هوک زیاد باشد (حتی با وجود نقص پیوند تماسی) این عامل سبب شکست نمونه از ناحیه مرکز جوش می شود در حالی که اگر میزان نقص پیوند تماسی زیاد باشد، یک جدایش در فصل مشترک دو ورق به وجود خواهند آمد. اگرچه این شکست هم در ناحیه دکمه جوش رخ می دهد اما ماهیت این دو نوع شکست اساسا با هم متفاوت است. در نهایت، اگر میزان این دو عیب در حد غیر مخرب باشد (نه اینکه وجود نداشته باشند) شکست از فلز پایه رخ می دهد. علاوه بر خواص مکانیکی، تاثیرات متالورژیکی که پین ها بر روی ریز ساختار جوش و نواحی اطراف آن ایجاد می کنند، نیز متفاوت است. زیرا هندسه ابزار به عنوان یک متغیر فرآیند FSW مانند دیگر متغیرهای فرآیند بر روی حرارت ورودی و در نتیجه ریز ساختار تاثیر مستقیم دارد. این عامل تاثیر خود را به وضوح در ریز ساختار و همچنین نتایج حاصل از آزمون ریز سختی سنجی نشان می دهد.

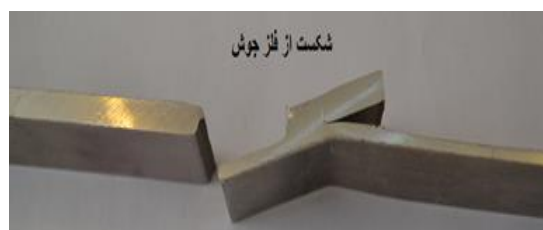
شکل (۸): محل شکست نمونه جوشکاری شده با ارتفاع هوک زیاد

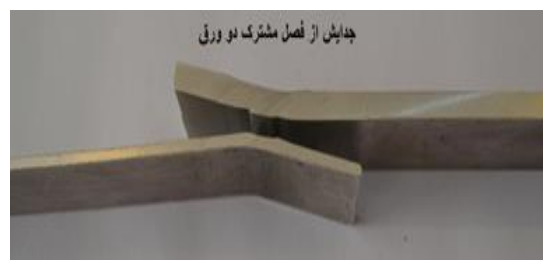
شکل (۹): محل شکست نمونه جوشکاری شده با طول نقص پیوند تماسی زیاد
